## ヒューマンエラーと医療機器デザイン

大山人間科学研究会

日本人間工学会関東支部第39回大会2009年12月5日

## 医療機器デザインの現状 診療放射線機器の場合

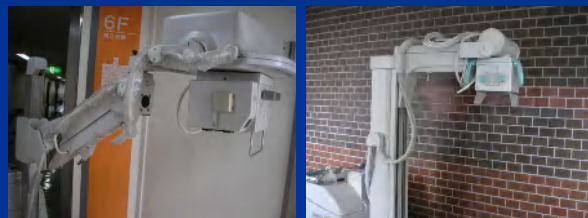
### ポータブル撮影装置 (異なるメーカー)

- メーカーによってスイッチやボタンの位置, 操作方法等が異なっていた.
- A病院には, 同じ目的の装置でも操作性の異なるものが複数台設置されていた.
- 緊急時には機器の操作性が異なるために操作ミスが発生する可能性があるとの意見があった.

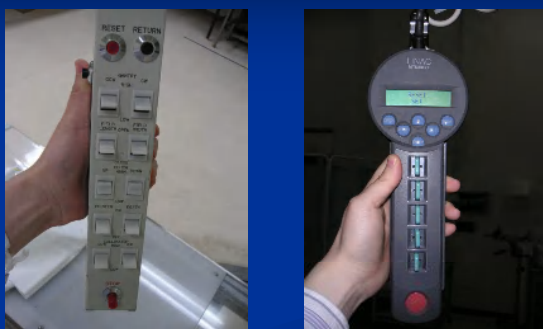
### 放射線治療装置～ペンダントスイッチ～ (同じメーカー)

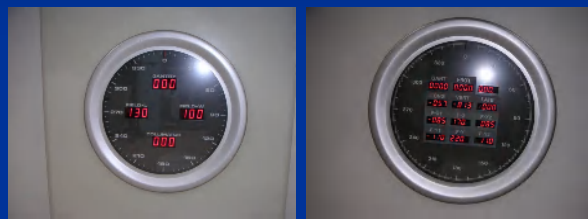
### 放射線治療装置～表示部分～ (同じメーカー)

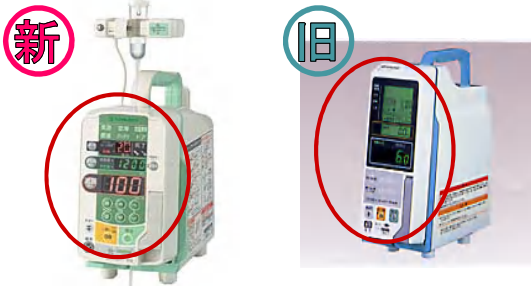
## 同じメーカーの輸液ポンプ

表示色やデザインが違う！

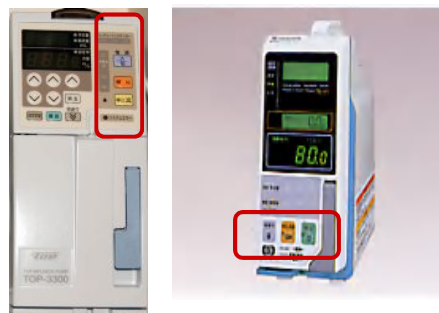
## 異なるメーカーの輸液ポンプ

ボタン配列が違う（縦と横）！

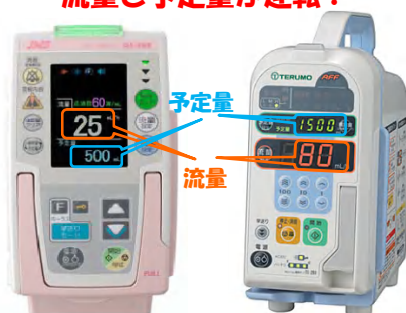
## 異なるメーカーの輸液ポンプ

流量と予定量が逆転！

- 1時間に25mlの速度で合計500mlのところ逆に入力、1時間に500ml 20倍の速度で注入された！
- 1時間に5.0mlのところ50mlと入力 10倍の投与間違い！

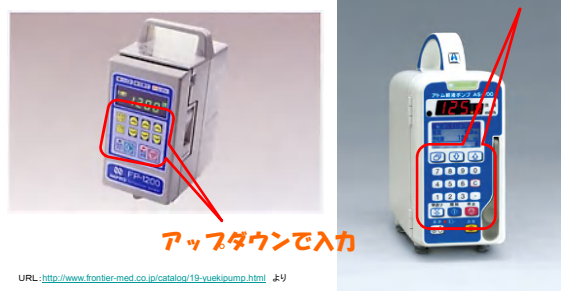
## 異なるメーカーの輸液ポンプ

入力操作が違う！ テンキーで入力

- ➡ 各メーカーが独自に改良  
流量と予定量を別画面で表示、  
大画面化、テンキーによる入力、など
- ➡ 生産終了製品もメーカーで修理対応
- ➡ 機器を扱う人間の技術不足という考え
